PROGETTO DI FATTIBILITA' TECNICA ED ECONOMICA

S.P. 110 "SANNITICA" – SISTEMAZIONE E RISANAMENTO DEL PONTE MARIA CRISTINA (1° Stralcio)

**Relazione tecnico - illustrativa
Calcolo sommario della spesa
Elaborati grafici
Quadro economico**

Comune di Solopaca – S.P. 110 Sannitica

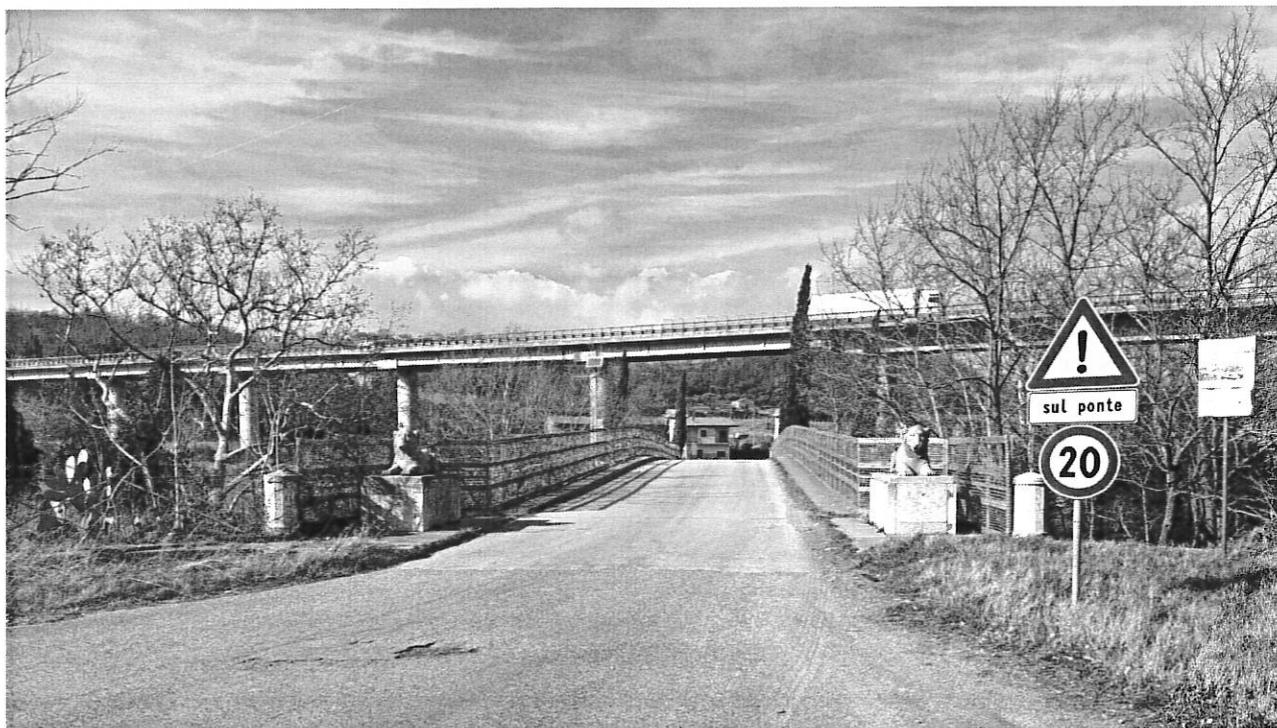
La ringhiera a protezione dei passaggi pedonali non è saldamente ancorata alla soletta in calcestruzzo e, pertanto, l'Ente proprietario ha provveduto ad interdire l'accesso ai marciapiedi come visibile nella fotografia che segue.

- intervenire sul sistema di fissaggio della ringhiera a protezione dei passaggi pedonali laterali; sarebbe opportuno aumentare anche l'altezza della ringhiera che attualmente misura 90 cm e non offre una protezione adeguata (il corrimano dovrebbe attestarsi a 110 cm);
- installare un guard rail a protezione dei veicoli in transito; tale protezione dovrebbe essere installata sulla carreggiata esistente, lateralmente ai marciapiedi, in modo da restringere anche la carreggiata stessa che attualmente misura 6,0 m. Con l'installazione dei guard rail, portando la larghezza della carreggiata a meno di 5,40 m, si renderà obbligatorio il passaggio a senso unico alternato dei mezzi pesanti garantendo, in questo modo, di non sovraccaricare il ponte.

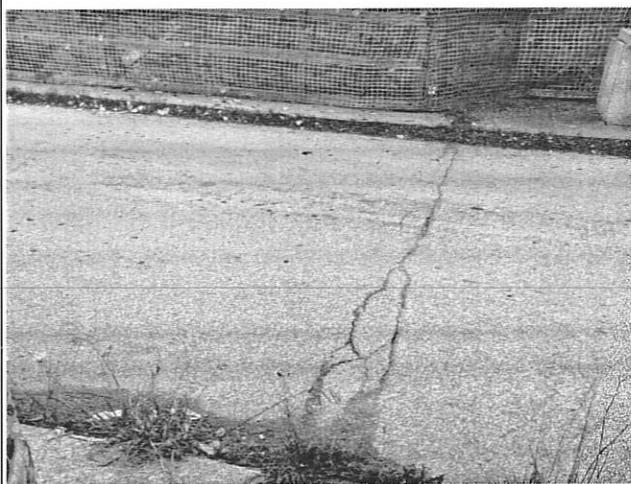
Fig. 1 - sede stradale (vista sud ponte)

Fig. 2 - Giunto sulla carreggiata lato sud ponte

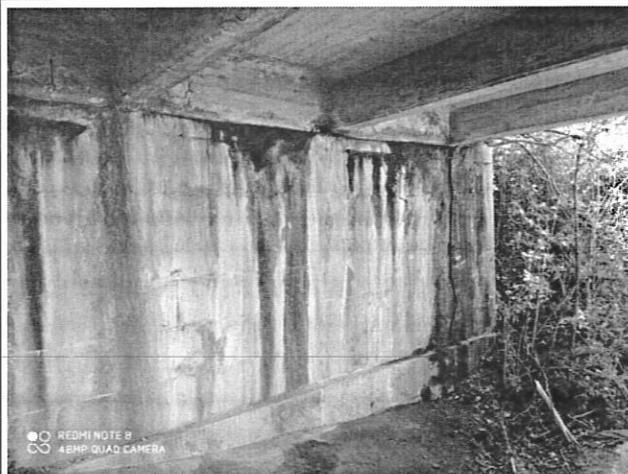
Fig. 3 - Presenza di infiltrazioni dal giunto stradale con dilavamento della spalla ponte

- 5) Occorrere programmare una serie di interventi di messa in sicurezza e di manutenzione al fine di arrestare lo stato di ammaloramento:
 - in corrispondenza delle spalle sarà necessario installare pluviali verticali di scarico per allontanare le acque piovane ed eliminare le infiltrazioni dai giunti stradali realizzando nuovi giunti impermeabili;

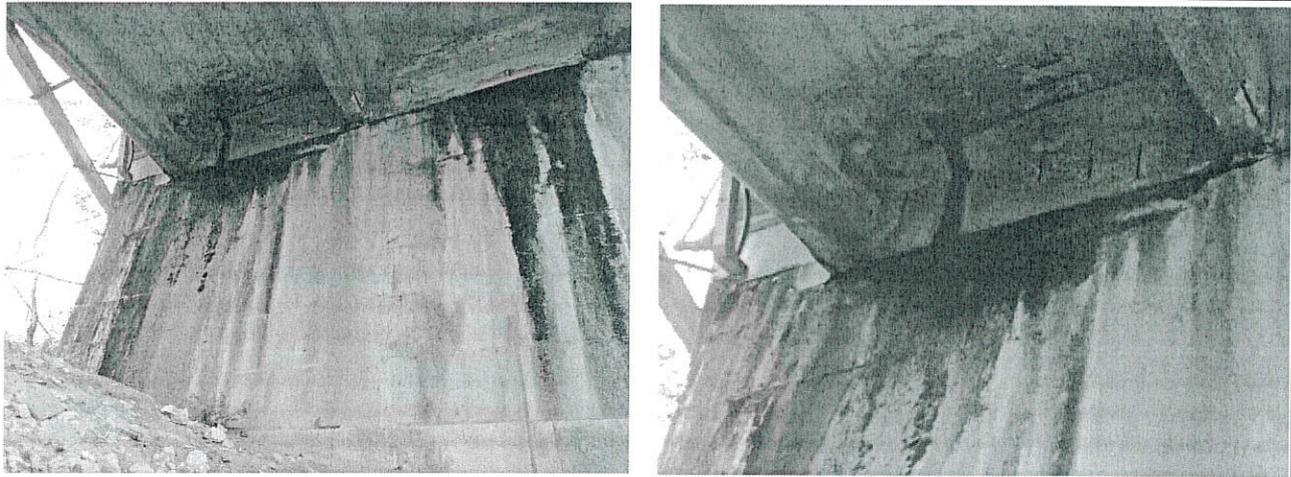
In corrispondenza delle spalle, inoltre, a causa di mancanza di pluviali, le acque meteoriche provenienti dalla sede stradale hanno causato un evidente deterioramento della struttura.

Fig. 4 e 4' – Assenza di pluviale con dilavamento spalla ponte sia dal giunto stradale sia dal foro di scarico con evidente deterioramento del calcestruzzo e dei ferri di armatura. La presenza del rivestimento in pietra calcarea protegge gli elementi strutturali di appoggio dall'acqua proveniente dal foro di scarico ma favorisce il ristagno di acqua proveniente dal giunto stradale, impedendone la fuoriuscita compromettendo maggiormente l'integrità degli elementi strutturali in c.a. retrostanti.

- eseguire la spicconatura delle parti deteriorate, la sabbiatura dei calcestruzzi e delle armature ossidate, il trattamento delle armature metalliche ossidate con inibitore di ruggine, l'applicazione di una mano di emulsione di aggancio, ripristino delle superfici con applicazione di malta tixotropica;

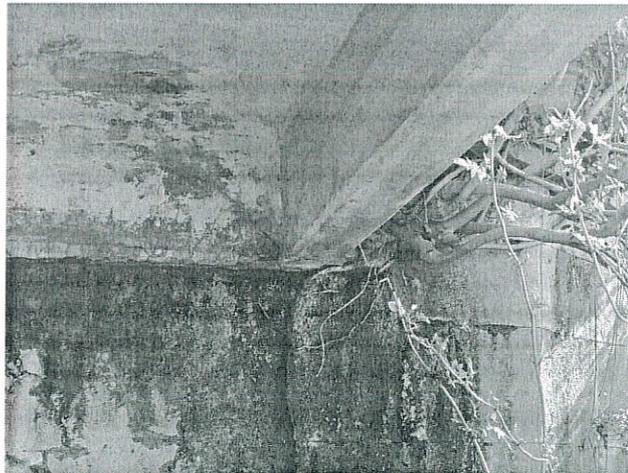
Fig. 5

In corrispondenza delle spalle, inoltre, sono presenti arbusti che, con l'apparato radicale, possono arrecare ulteriori danni agli elementi strutturali.

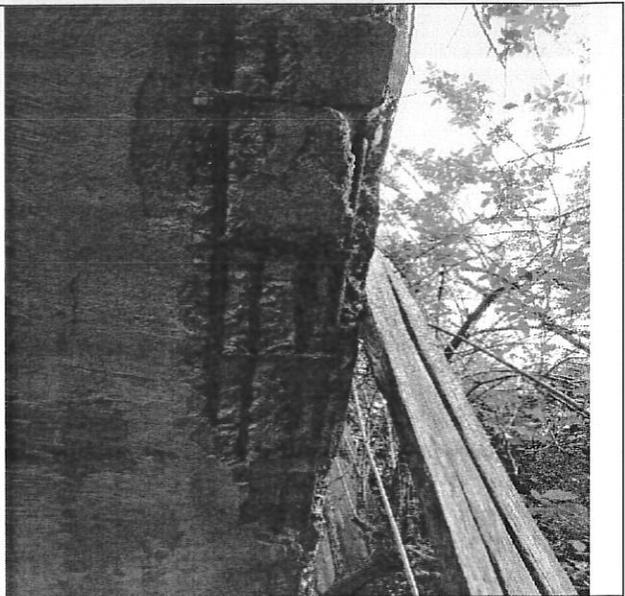
Fig. 6

Per alcuni elementi strutturali, nella Fig. 6, in particolare, arcata cassonata lato sud, è evidente il

degrado del calcestruzzo e un inizio del processo di corrosione delle armature. Tale stato di fatto è presente, in maniera localizzata, su entrambi gli archi casonati, nelle zone esterne maggiormente esposte.

- effettuare il trattamento protettivo dell'intera superficie del manufatto con prodotti a base polimerica al fine di impedire all'acqua e agli acidi e sali disciolti nell'acqua stessa di penetrare nel calcestruzzo;

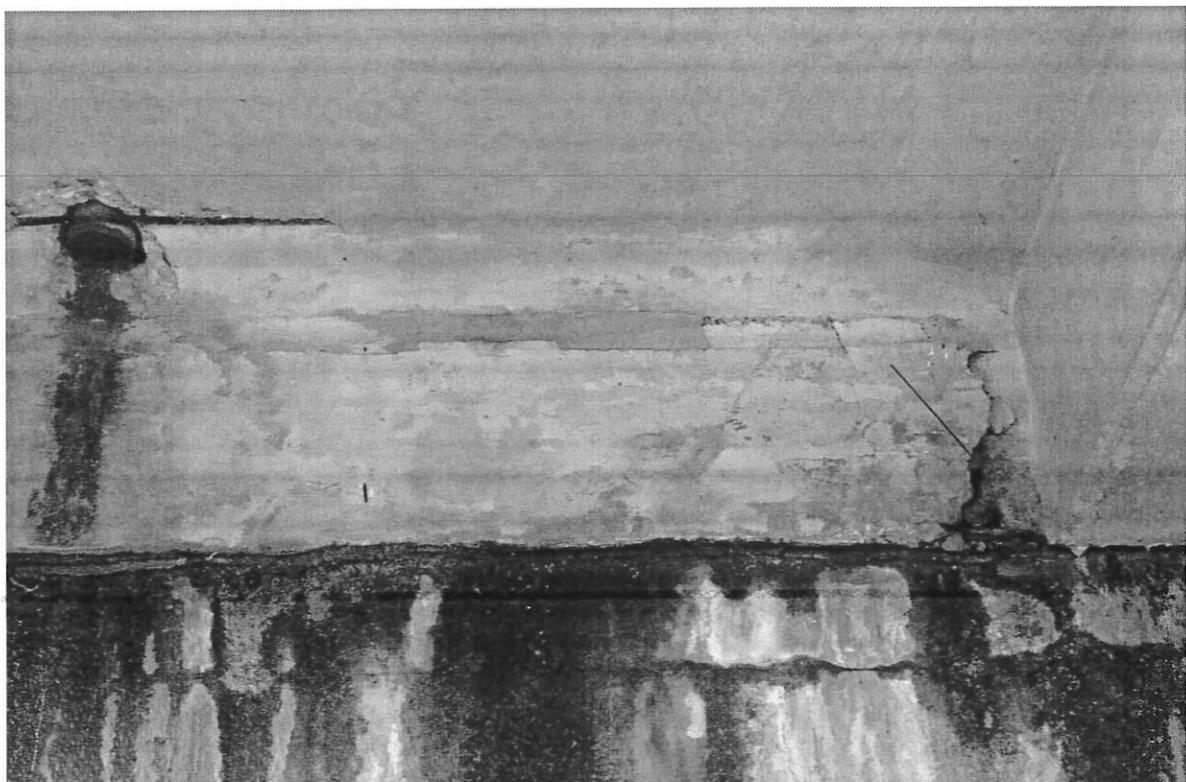
Fig. 7

La zona esaminata, in corrispondenza del giunto stradale, risulta sollecitata di continuo dal passaggio di mezzi pesanti e la discontinuità tra manto stradale sulla soletta del ponte e manto stradale su massicciata stradale può determinare danneggiamenti alle strutture. Attualmente, pur essendo visibile la discontinuità del tratto del manto di usura stradale, non sono presenti avvallamenti e/o differenze di quota risultando, comunque, raccordati dallo stesso piano, manto su trave ponte e manto su massicciata stradale. In passato è stata riscontrata la rottura della sede stradale in corrispondenza dei giunti e, tale problematica, ha potuto determinare sollecitazioni concentrate sulla trave dovute agli urti degli pneumatici sulla discontinuità descritta.

Nel presente lotto, pertanto, è stata prevista la realizzazione dei suddetti giunti in modo da:

- eliminare le infiltrazioni di acqua;
- non avere discontinuità del piano stradale tali da causare, al passaggio degli autocarri, continue sollecitazioni sulle strutture sottostanti in corrispondenza delle spalle del ponte.

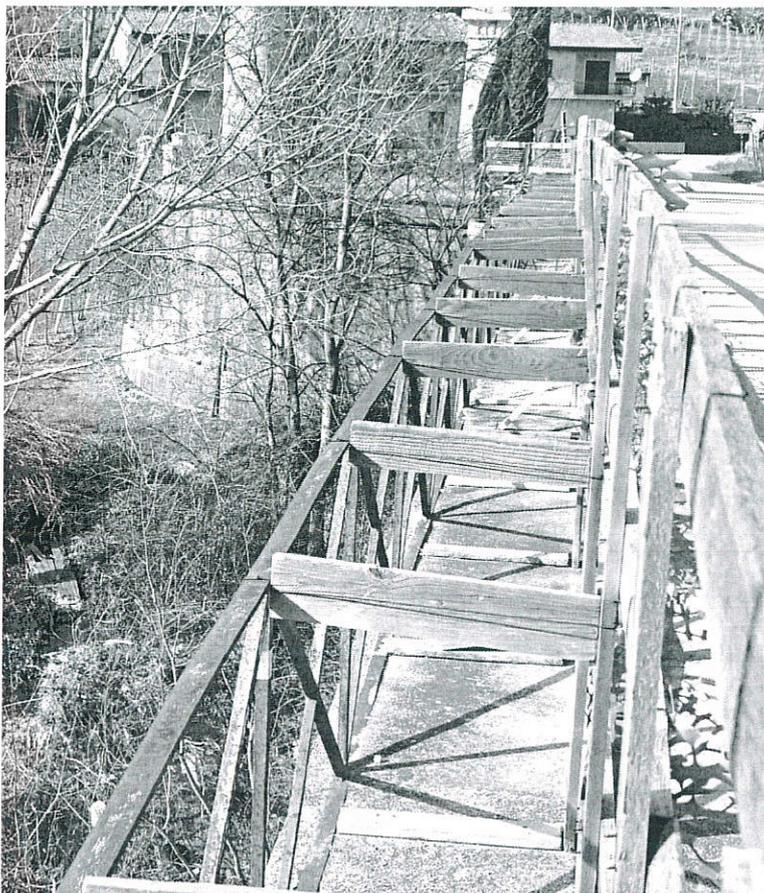
La determinazione delle caratteristiche meccaniche sarà utile anche per determinare un nuovo sistema di ancoraggio delle ringhiere a protezione dei passaggi pedonali che, attualmente, sono

stati interdetti in quanto le balaustre non risultano saldamente ancorate, come si evince dalla fotografia che segue:

Per la realizzazione delle opere previste nel presente studio di fattibilità tecnico economica, in fase di progettazione definitiva, occorrerà richiedere il parere paesaggistico alla sovrintendenza ai BB.AA.AA.AA. di Caserta e Benevento e stabilire, di concerto, anche l'intervento di messa in sicurezza della ringhiera che, oltre a non essere saldamente ancorata, risulta anche di altezza pari a circa 90 cm e, pertanto, non garantisce la sicurezza per i pedoni.
