PROGETTO: Lavori per la riduzione del **RISCHIO IDRAULICO**
-IDROGEOLOGICO - Miglioramento Ambientale
Forestale dell'Alveo Torrente RATELLO - che interessa
l'Abitato Zona via Parallela -Zona piazza

Allegato n° 3

Descrizione Allegato: **RELAZIONE TECNICA SPECIAUSTICA**

PROGETTO PRELIMINARE

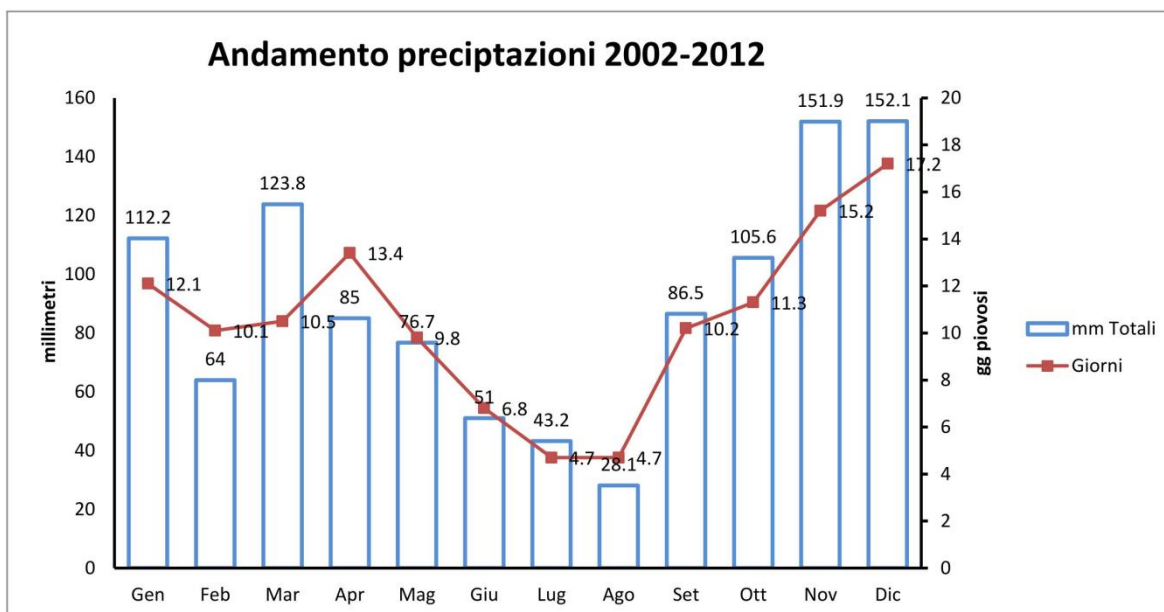
Sulla base di questi dati, per meglio visualizzare l'andamento delle precipitazioni e dei giorni di pioggia mensili, è stato costruito un grafico avente in ascissa i mesi, in ordinata sinistra le precipitazioni (istogramma) e in ordinata destra i giorni piovosi (curva).

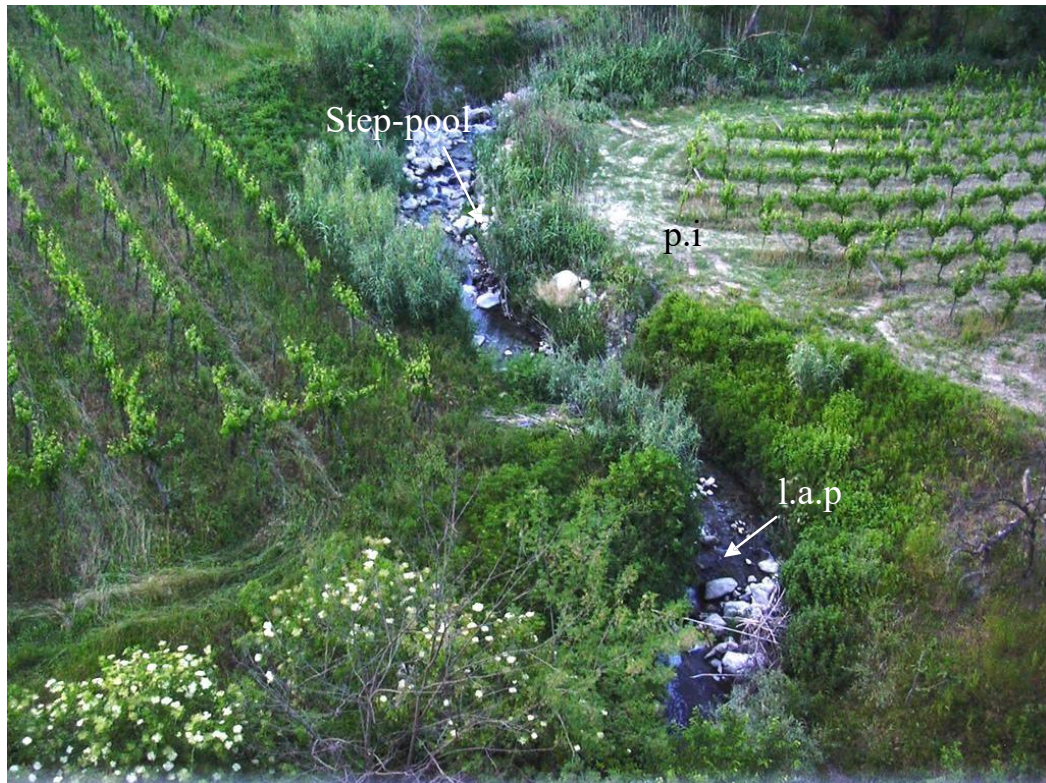
Fig.123 - Tratto 3 Torrente Rio Capuano. Nella foto sono indicate la pianura inondabile (*p.i.*); il punto in cui è stato misurato il livello di alveo pieno (*l.a.p.*); e la morfologia di fondo a *step-pool*.

arbustiva presente; pertanto il livello dell'alveo attivo è stato valutato nel tratto iniziale (Fig.123).

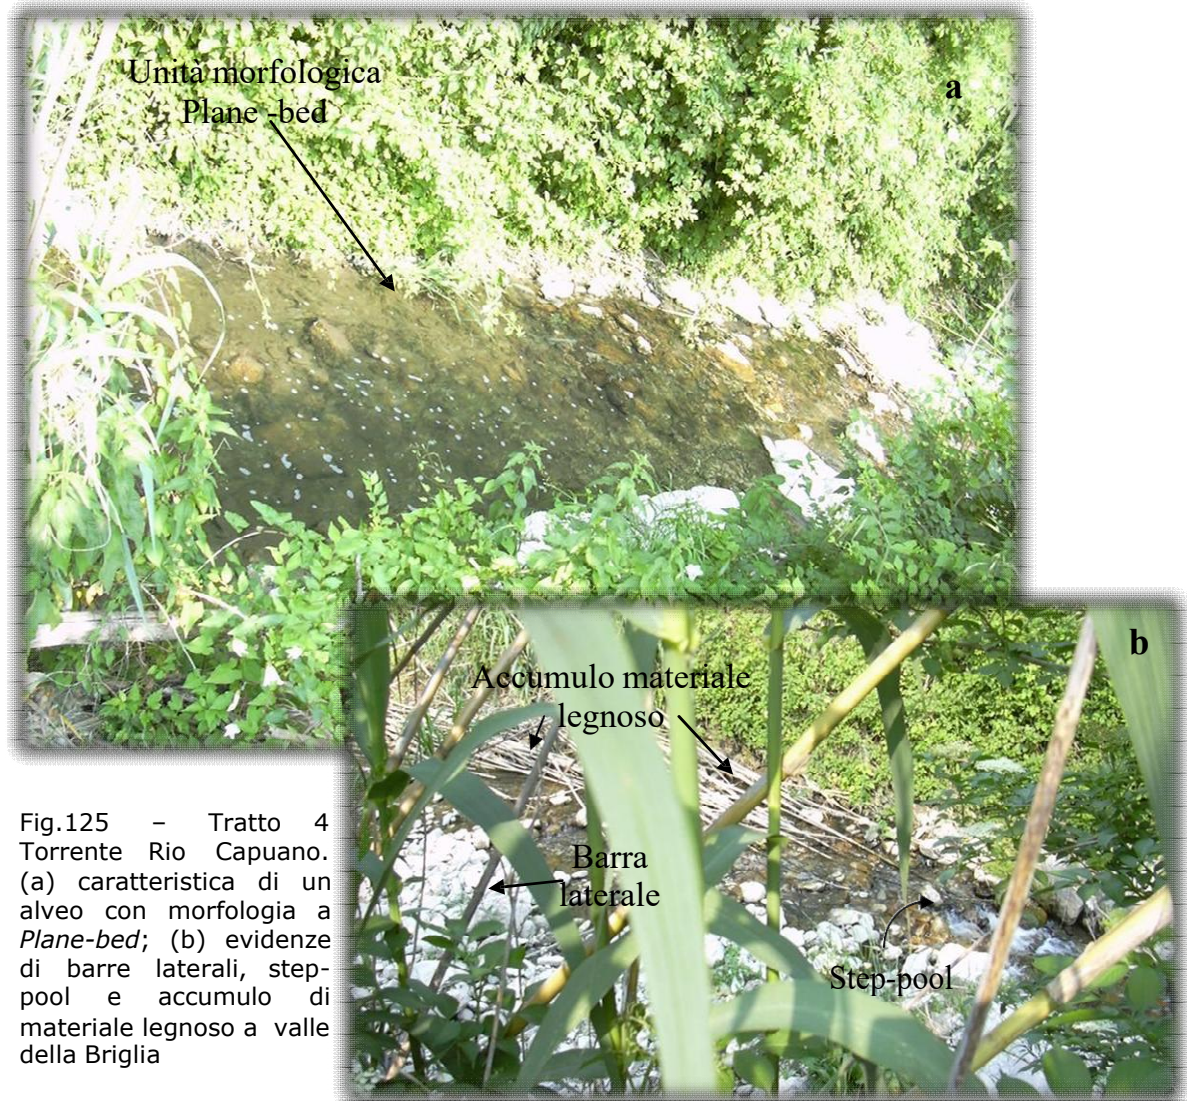
Fig.125 - Tratto 4
 Torrente Rio Capuano.
 (a) caratteristica di un
 alveo con morfologia a
Plane-bed; (b) evidenze
 di barre laterali, step-
 pool e accumulo di
 materiale legnoso a valle
 della Briglia

Infine in tale tratto, la pianura inondabile non è più definibile in quanto ricoperta da vegetazione arbustiva che cresce molto prossima all'alveo; inoltre le sponde sono probabilmente stabili da un tempo sufficientemente lungo, poiché hanno consentito la crescita di alberi in direzione praticamente verticale.

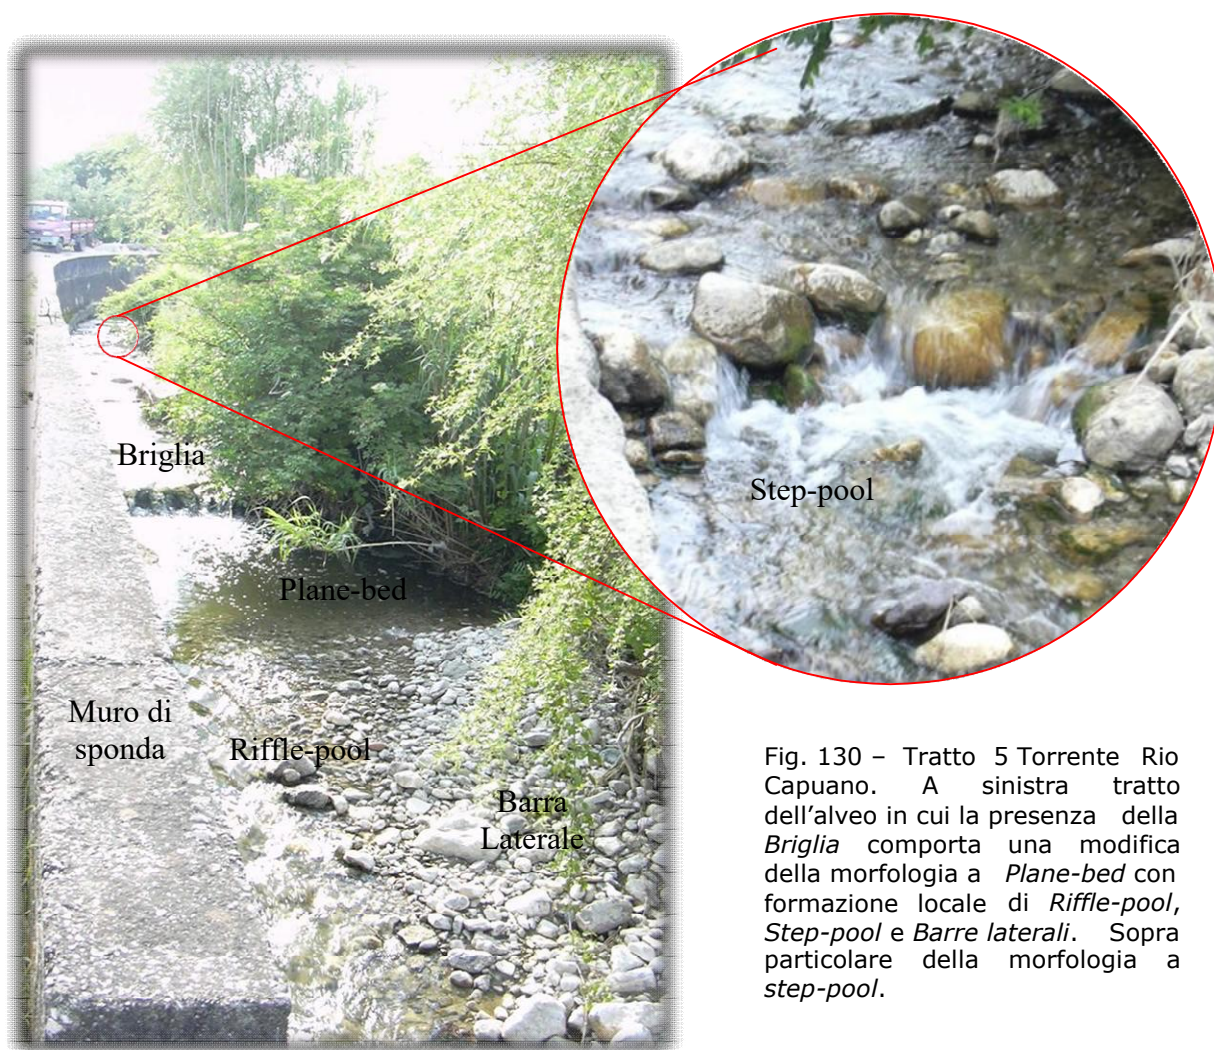
Fig. 130 – Tratto 5 Torrente Rio Capuano. A sinistra tratto dell'alveo in cui la presenza della *Briglia* comporta una modifica della morfologia a *Plane-bed* con formazione locale di *Riffle-pool*, *Step-pool* e *Barre laterali*. Sopra particolare della morfologia a *step-pool*.

Spostandoci a valle del ponte, notiamo la formazione di una piccola barra, sul lato destro, in prossimità delle pile; tuttavia l'alveo prosegue il suo percorso in modo rettilineo con morfologia di fondo Plane-bed. Tale morfologia però, viene interrotta dalla presenza di una serie di *briglie*, poste rispettivamente a ~250 m, 330m e 345 m dall'inizio del tratto, con conseguente formazione locale di *step-pool*, *riffle-pool* e barre laterali (Fig.130)

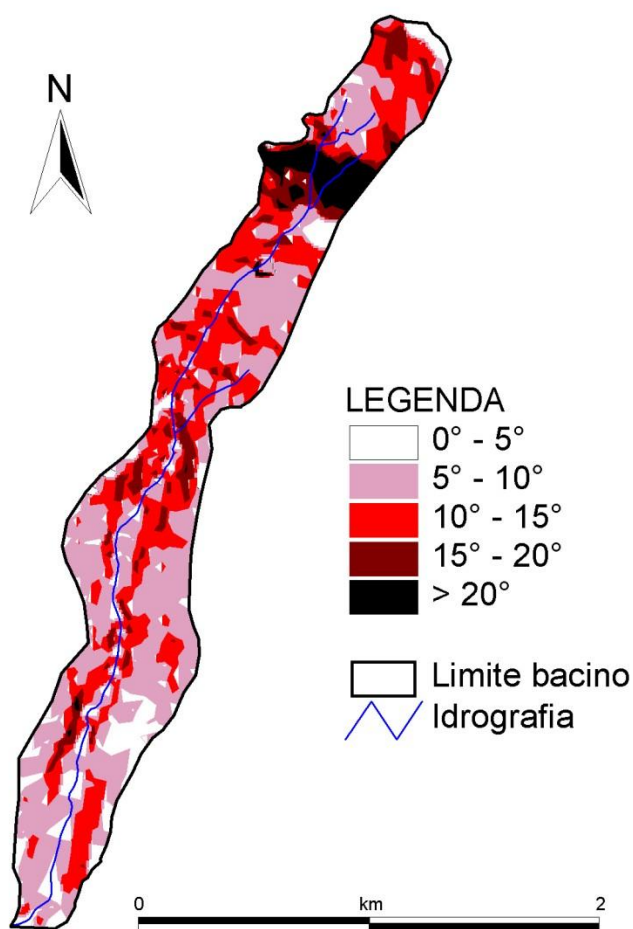
Fig. 136 - Carta delle pendenze del Bacino Ratello

Di queste classi, quella che prevale è la classe 5°-10° occupante un'area pari a 0.87 Km² corrispondente al 42.9% della superficie totale del bacino; al contrario quella meno rappresentata risulta essere la classe > 20°, che si rinviene su una superficie complessiva di circa 0.09 Km², pari al 4.6% della superficie del bacino.

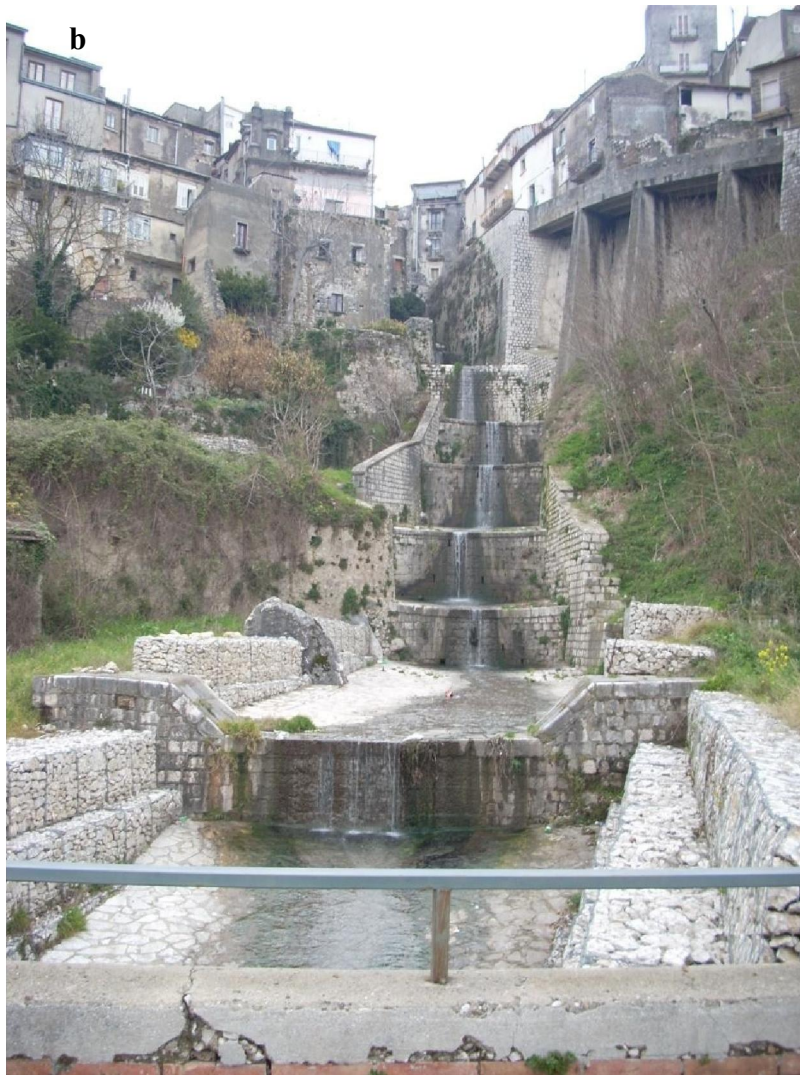
Fig.139 - Torrente Ratello: (a) Tabella riepilogativa per il calcolo dell' IQM; (b) Vista del tratto 1 studiato; nella foto è rappresentata l'opera di Ingegneria Naturalistica del progetto "Opere di difesa spondale e arginale del Torrente Ratello" realizzata nel 2006 .

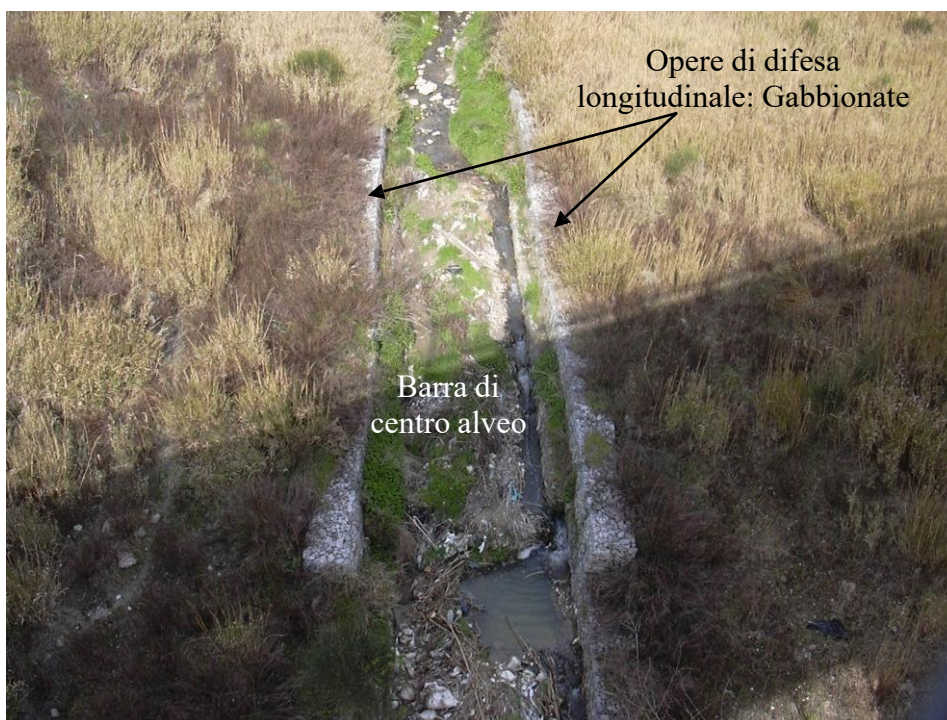
Fig.141 - Tratto 2 Torrente Ratello: vista delle opere di difesa longitudinale dal ponte su cui scorre l'arteria stradale "La Bretella"; e della barra di centro alveo che determina una variazione della sezione dell'alveo.

complesso, la sezione appare pressoché invariata ad eccezione della porzione finale dove le opere di difesa longitudinale hanno determinato la formazione di una "barra di centro alveo", causando la quasi occlusione dell'alveo stesso. In questo punto l'alveo attivo è infatti ampio meno di 1 metro (Fig.141).

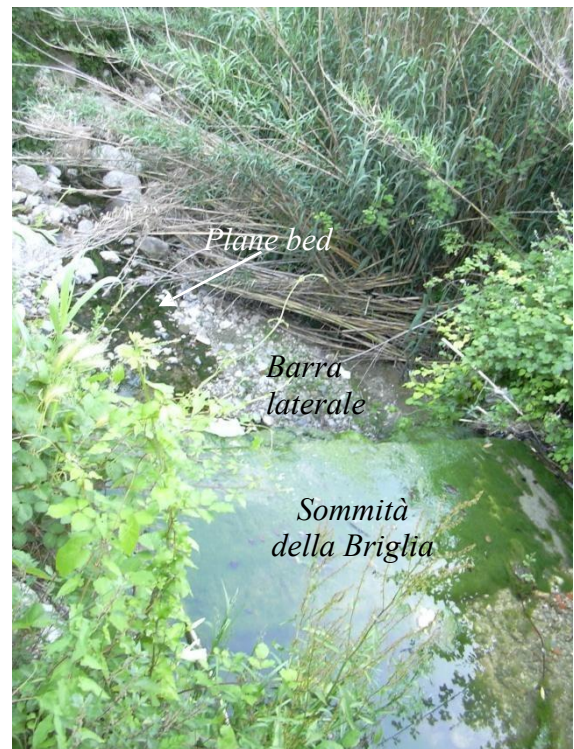
Fig. 145 – Tratto 3 Torrente Ratello: nella foto si osserva la porzione finale del tratto caratterizzato da una morfologia a *Plane bed* con *barre laterali*. In essa è possibile, inoltre, osservare la sommità della briglia.

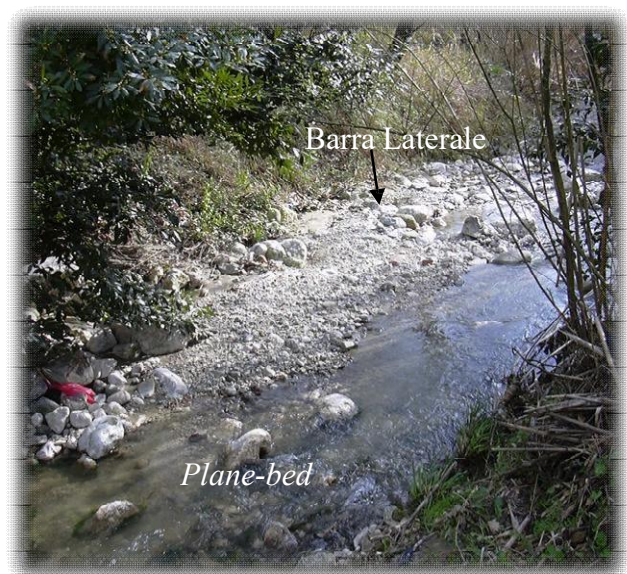
Fig. 148 - Tratto 4 Torrente Ratello: nella foto si osserva un punto caratteristico della seconda metà del tratto in cui è possibile osservare la morfologia a *Plane-bed* con formazione di *barre laterali* e condizioni di *riffle-pool*

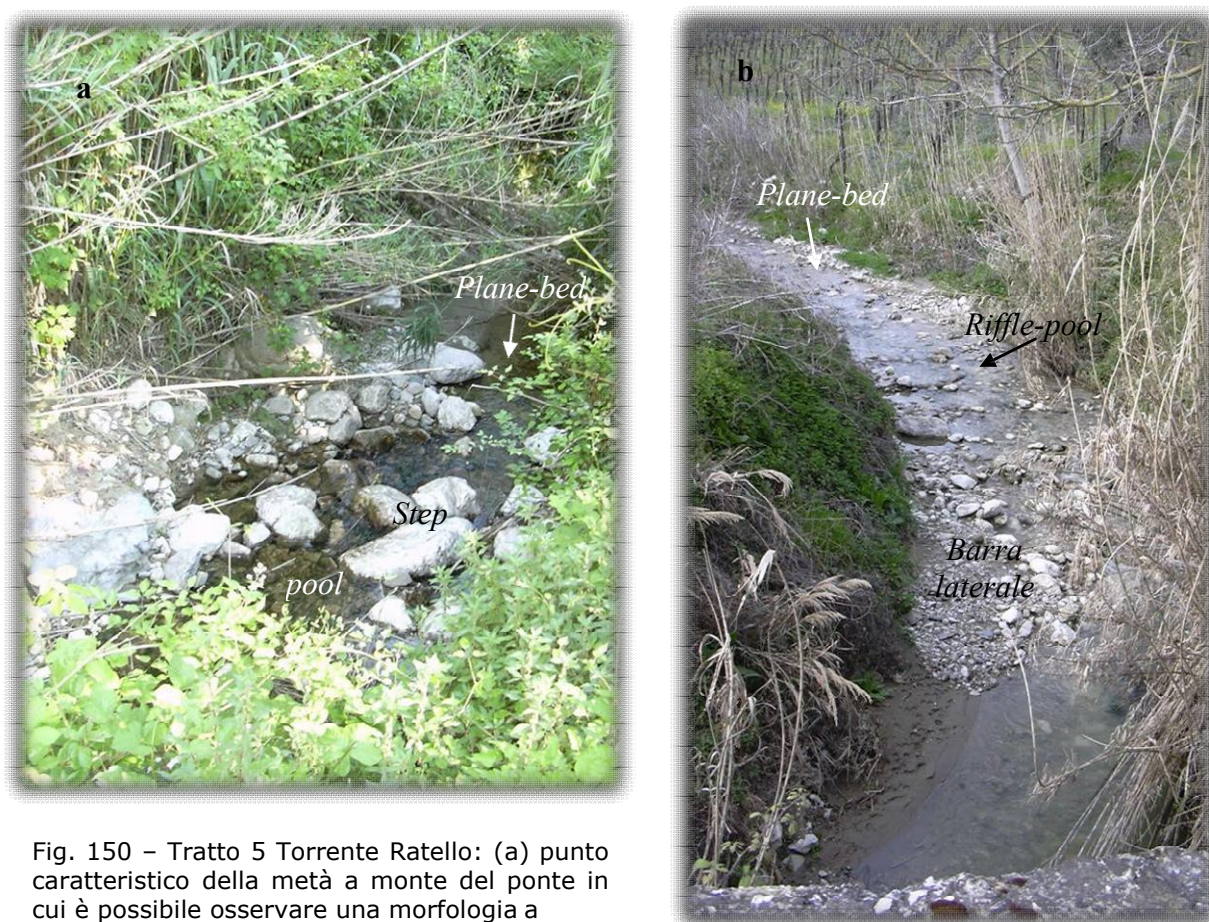
Fig. 150 - Tratto 5 Torrente Ratello: (a) punto caratteristico della metà a monte del ponte in cui è possibile osservare una morfologia a

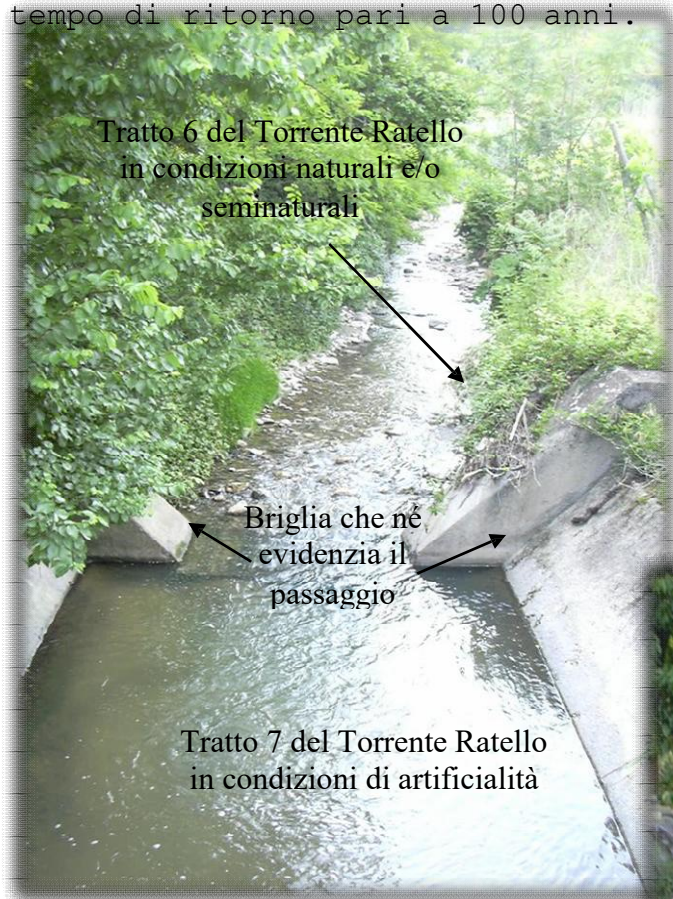
Fig. 154 - Tratto 7 Torrente Ratello. Nella foto è evidenziato il passaggio dalle condizioni di naturalità e/o seminaturalità a quelle di completa artificialità del Torrente Ratello. La Briglia qui presente delimita tale limite.

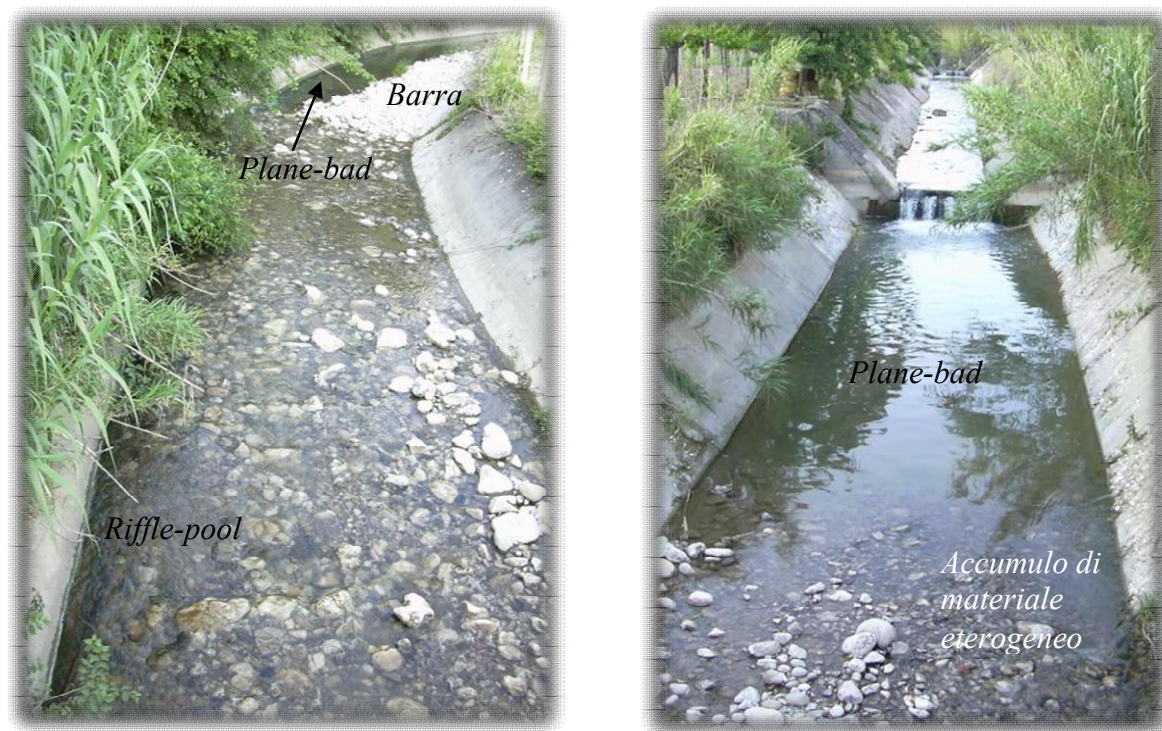
Fig.156 - Tratto 7 Torrente Ratello. Nella foto vista delle morfologia di fondo riscontrata nel tratto in esame in prossimità dei due ponti che lo attraversano. (a) ponte a monte del tratto in cui è visibile la morfologia a *plane-bed* con evidenze di *riffle-pool* e della barra laterale; (b) ponte a valle del tratto in cui è possibile notare nuovamente la condizione di *Plane-bed* e l'accumulo di materiale eterogeneo.

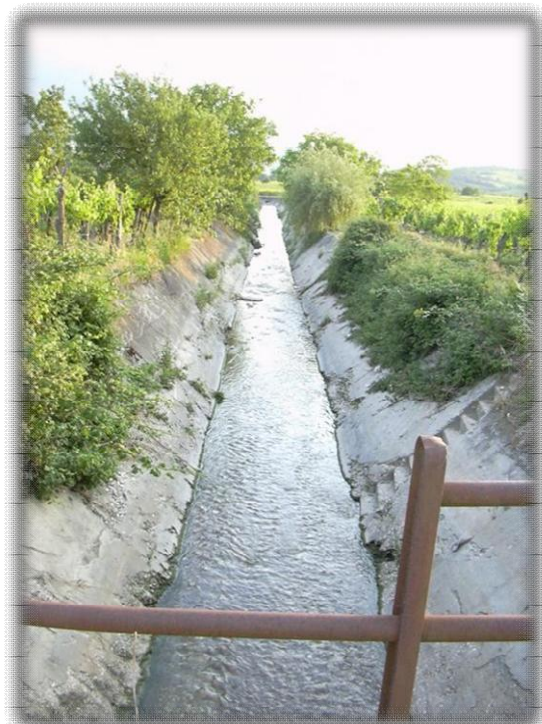
Fig. 158 – Tratto 8 Torrente Ratello. Nella foto si osserva l'andamento rettilineo dell'alveo

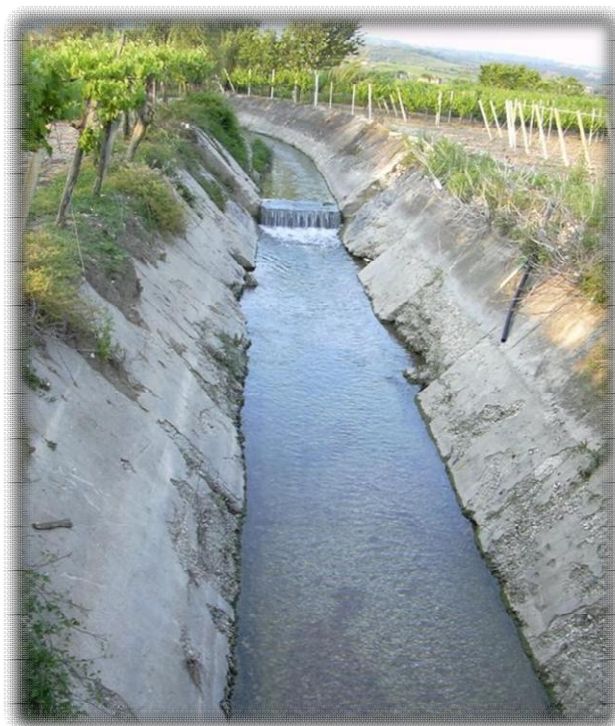
Fig. 159 – Tratto 8 Torrente Ratello. Nella foto si osserva la presenza di una briglia di consolidamento che causa una variazione del profilo longitudinale.

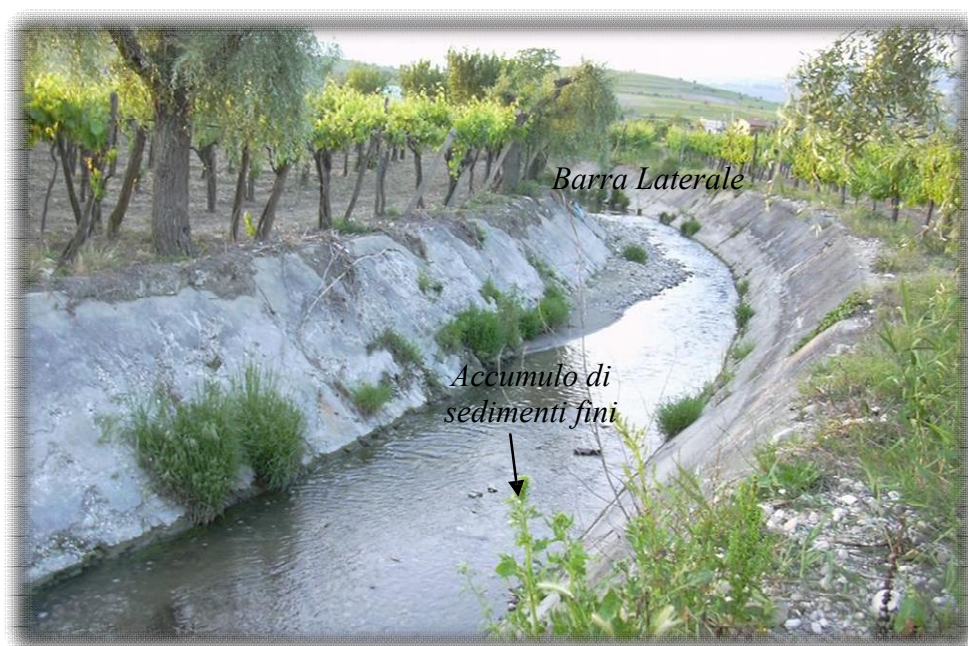
Fig. 160 – Tratto 8 Torrente Ratello. Nella foto si osserva una porzione del tratto analizzato prossimo alla confluenza dove è stato possibile osservare accumuli di sedimenti sui bordi e formazione di una barra
