PROGETTO DI FATTIBILITA' TECNICA ED ECONOMICA

S.P. 110 "SANNITICA" – SISTEMAZIONE E RISANAMENTO DEL PONTE MARIA CRISTINA (1° Stralcio)

**Relazione tecnico - illustrativa
Calcolo sommario della spesa
Elaborati grafici
Quadro economico**

Comune di Solopaca – S.P. 110 Sannitica

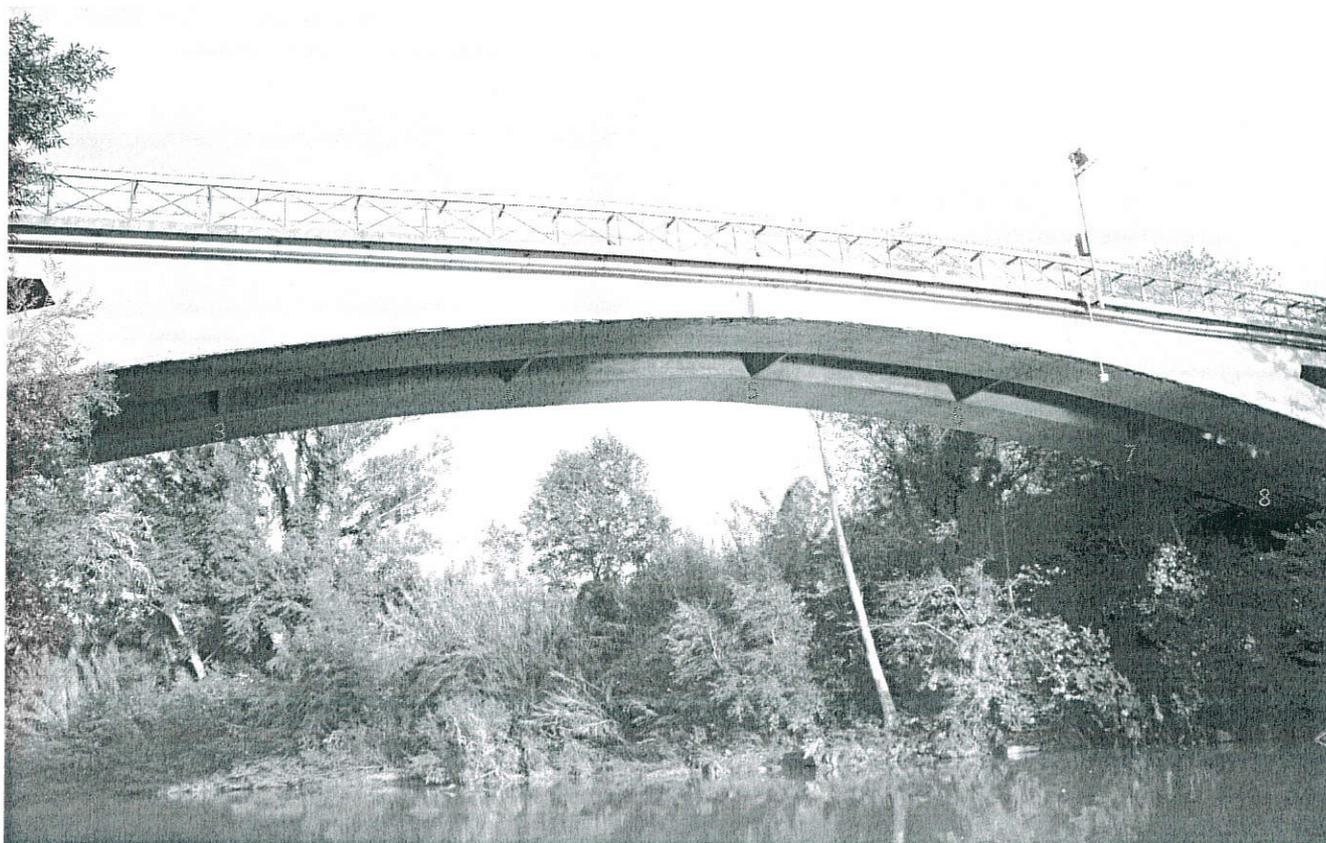
Fig. 8

degrado del calcestruzzo e un inizio del processo di corrosione delle armature. Tale stato di fatto è presente, in maniera localizzata, su entrambi gli archi casonati, nelle zone esterne maggiormente esposte.

- eseguire la spicconatura delle parti deteriorate, la sabbiatura dei calcestruzzi e delle armature ossidate, il trattamento delle armature metalliche ossidate con inibitore di ruggine, l'applicazione di una mano di emulsione di aggancio, ripristino delle superfici con applicazione di malta tixotropica;

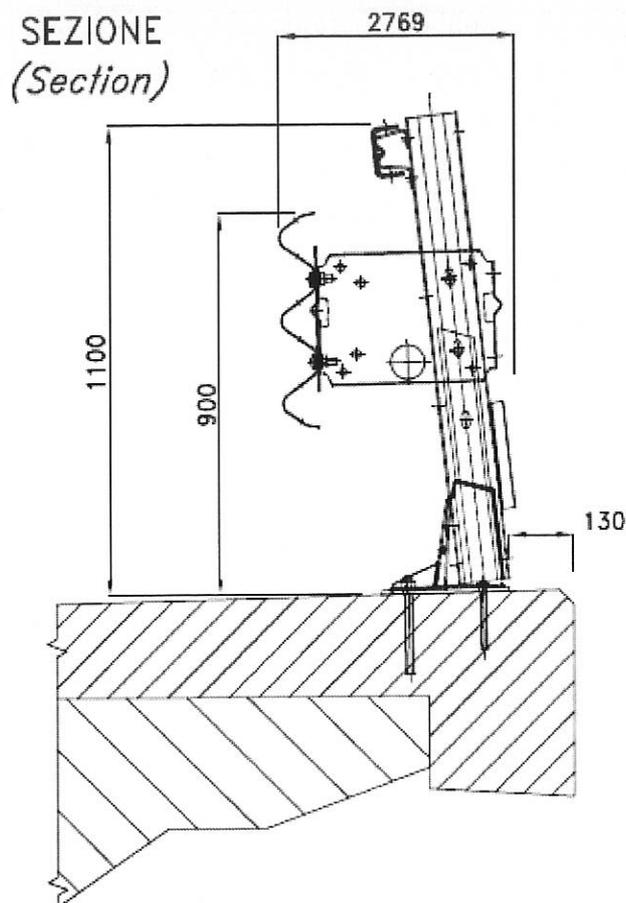
Il viadotto non è dotato di barriere stradali previste dalla normativa vigente ma solo di ringhiere che fungono da parapetti per i due passaggi pedonali laterali. E' necessario, pertanto, l'installazione di guard-rail del tipo riportato nella figura che segue:

Le suddette barriere di protezione dovranno essere opportunamente rese solidali al piano carrabile dopo avere eseguito una serie di indagini sulle caratteristiche del calcestruzzo della soletta esistente. Solo dopo aver effettuato tale studio, potrà essere definito il sistema di ancoraggio.
